KONSEP RUMAH SEDERHANA SEHAT TERHADAP KENYAMANAN RUANG (STUDI KASUS: RUMAH TIPE 18/24, 22/36 & 36/72 di DKI JAKARTA)

Simple and Healthy Home Concept Towards the Comfort of Living Spaces (Case Study: Houses Type 18/24, 22/36 & 36/72 in DKI Jakarta)

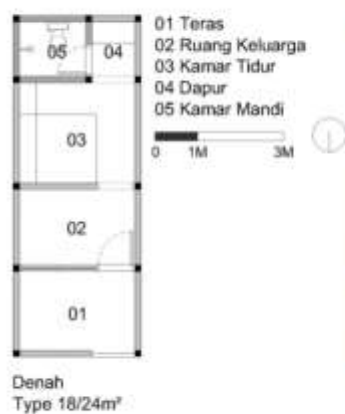
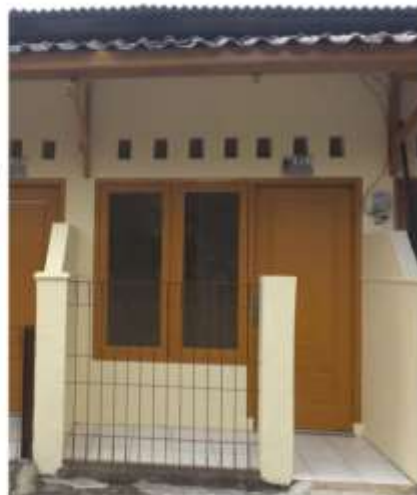
Gambar 2. Rumah Tipe 18/24
Sumber: Peneliti, 2020

Banyak bangunan tipe 18/24 pada area dapur belum memiliki sarana pembuangan asap yang memadai, dikarenakan rata-rata penghuni bangunan tipe 18/24 menyewa kepada pemilik bangunan, sehingga kurang memikirkan pembuangan asap pada area dapur.

- Pencahayaan dan penghawaan pada tipe 18/24 sudah sesuai standard Kepmenkes, 1999.
- Pencahayaan ruang tidur dan kamar mandi pada tipe 18/24 menggunakan pencahayaan buatan.
- Tipe 18/24 tidak ada sarana pembuangan asap pada area dapur, tidak sesuai standard Kepmenkes, 1999.
- Sirkulasi pada tipe 18/24 adalah 9 m² atau 50% dari luas lantai.
- Penataan perabot pada tipe 18/24 berada di ruang tidur dan dapur, sehingga luas perabot pada tipe 18/24 adalah 3.7 m² atau 20.5% dari luas lantai.

Bangunan tipe 18/24 dari segi pencahayaan, penghawaan, sirkulasi dan penataan perabot sudah sesuai dengan standard perencanaan rumah sederhana sehat dan Kepmenkes, 1999. Terdapat satu poin yang belum sesuai standard Kepmenkes, 1999, yaitu tidak terdapat sarana pembuangan asap pada area dapur, untuk itu peneliti membuat konsep dari masalah yang muncul pada bangunan tipe 18/24:

Denah Bangunan Tipe 18/24	Masalah	Keterangan
  <p>Denah Type 18/24m²</p>	 	<p>Area dapur belum memiliki sarana pembuangan asap, sesuai dengan standard Kepmenkes, 1999.</p>

Dari tabel 2 dapat dilihat area dapur, bangunan tipe 18/24 belum memiliki sarana pembuangan asap, dari hasil analisa penelitian sebelumnya didapatkan masalah pada bangunan tipe 18/24,

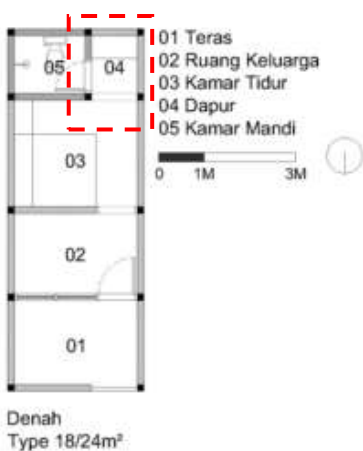
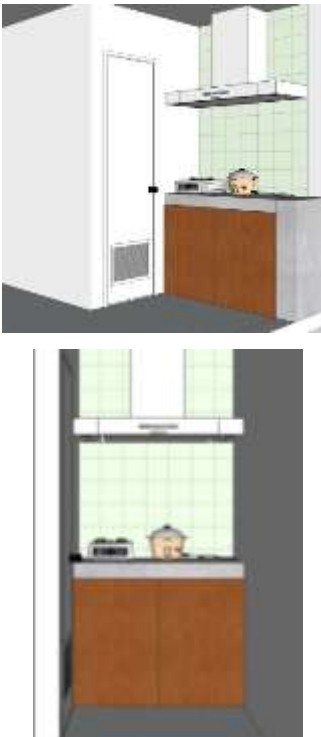
Tabel 3. Alternatif 1 Bangunan Tipe 18/24 di DKI Jakarta

<p>Alternatif 1, dengan penambahan <i>cooker hood</i> atau <i>exhaust fan</i> pada area dapur, sehingga tidak terlalu banyak biaya yang dikeluarkan.</p>

Pada tabel 3 solusi yang diberikan tidak terlalu besar perubahan pada bentuk bangunan, dengan penambahan *cooker hood* atau *exhaust fan* pada area dapur sehingga biaya yang dikeluarkan penghuni/pemilik untuk menyelesaikan masalah pembuangan asap pada area dapur bisa diatasi.

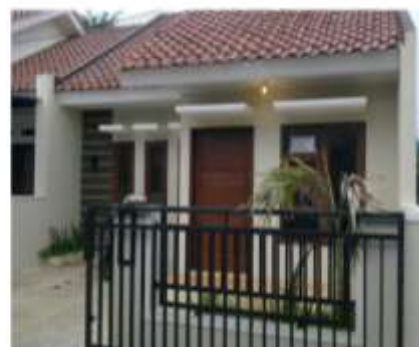
Gambar 6. Rumah Tipe 22/36
Sumber: Peneliti, 2020

Sama seperti bangunan tipe 18/24 masalah pada bangunan tipe 22/36 terletak pada area dapur yang belum memiliki sarana pembuangan asap, dikarenakan pemilik tidak terlalu sering memasak pada area dapur.

- a. Pencahayaan dan penghawaan pada tipe 22/36 sudah sesuai standard Kepmenkes, 1999.
- b. Pencahayaan kamar mandi dan dapur pada tipe 22/36 menggunakan pencahayaan buatan.
- c. Tipe 22/36 tidak ada sarana pembuangan asap pada area dapur, tidak sesuai standard Kepmenkes, 1999.
- d. Sirkulasi pada tipe 22/36 adalah 12.5 m² atau 56.8 % dari luas lantai.
- e. Penataan perabot pada tipe 22/36 berada pada ruang tamu dan kamar tidur, luas perabot pada tipe 22/36

adalah 4.3 m² atau 19.7% dari luas lantai.

Bangunan tipe 22/36 dari segi pencahayaan, penghawaan, sirkulasi dan penataan perabot sudah sesuai dengan standard perencanaan rumah sederhana sehat dan Kepmenkes, 1999. Terdapat satu poin yang belum sesuai standard Kepmenkes, 1999, yaitu belum terdapat sarana pembuangan asap pada area dapur, untuk itu peneliti membuat konsep dari masalah yang muncul pada bangunan tipe 22/36:

Denah Bangunan Tipe 22/36	Masalah	Keterangan
  <p>Denah Type 22/36m²</p>	 	<p>Area dapur belum memiliki sarana pembuangan asap, sesuai dengan standard Kepmenkes, 1999.</p>

Dari tabel 5 di atas area dapur bangunan tipe 22/36 belum memiliki sarana pembuangan asap, dari hasil analisa penelitian sebelumnya didapatkan masalah pada bangunan tipe 22/36,

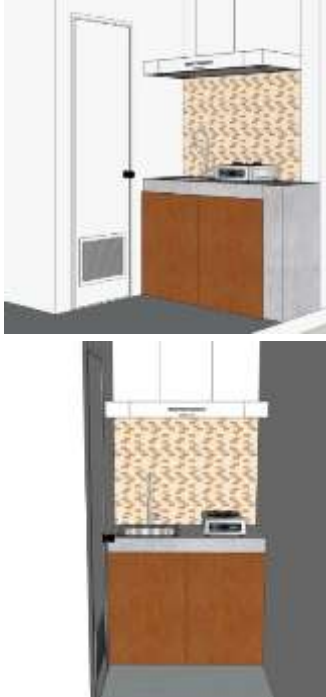
Tabel 6. Alternatif 1 Bangunan Tipe 22/36 di DKI Jakarta

<p>Alternatif 1, dengan penambahan <i>cooker hood</i> atau <i>exhaust fan</i> pada area dapur, sehingga pemilik tidak terlalu banyak mengeluarkan biaya untuk merenovasi area dapur.</p>

Pada tabel 6 solusi yang diberikan tidak terlalu banyak perubahan pada bentuk bangunan, dengan penambahan *cooker hood* atau *exhaust fan* pada area dapur sehingga biaya yang dikeluarkan penghuni/pemilik untuk menyelesaikan masalah pembuangan asap pada area dapur bisa diatasi.

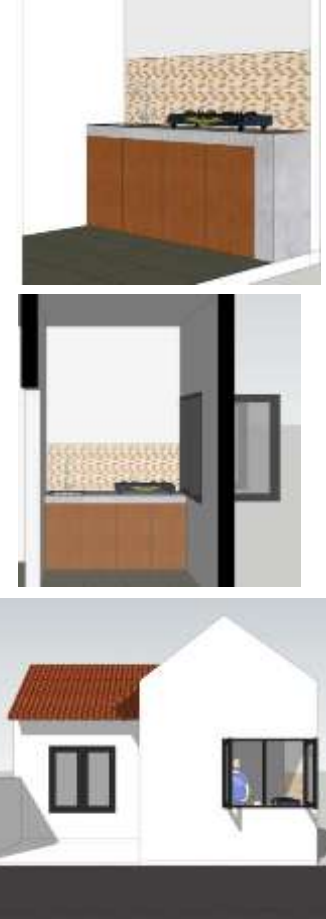
Tabel 7. Alternatif 2 Bangunan Tipe 22/36 di DKI Jakarta

<p>Alternatif 2, pada gambar denah di samping, terdapat penambahan ruang pada area depan rumah, dengan memindahkan area dapur no.4 menjadi no.2.</p> <p>Sehingga semua fungsi ruang terpenuhi dan masalah terkait pembuangan asap pada area dapur bisa di atasi dengan adanya bukaan jendela dan pintu.</p> <p>nb: letak rumah berada pada dalam gang yang hanya bisa diakses dengan kendaraan roda dua, banyak rumah disekitar objek penelitian yang membangun seluruh sisa tanah tanpa memperhatikan GSB.</p> <p>Dikarenakan keterbatasan lahan untuk menyelesaikan masalah pada area dapur, peraturan pembangunan pada gang sempit terkait GSB perlu di pertimbangkan kembali pada penelitian selanjutnya.</p>

Pada tabel 7 solusi yang diberikan merubah posisi dapur, dari sebelumnya berada pada area belakang menjadi area depan, berupa penambahan ruang dapur dan makan pada area depan bangunan dengan penambahan biaya untuk merenovasi ruang dapur dan makan.

letak rumah berada pada dalam gang yang hanya bisa diakses dengan kendaraan roda dua, banyak rumah disekitar objek penelitian yang membangun seluruh sisa tanah tanpa memperhatikan GSB.

Dikarenakan keterbatasan lahan untuk menyelesaikan masalah pada area dapur, peraturan pembangunan pada gang sempit terkait GSB perlu di pertimbangkan kembali pada penelitian selanjutnya.

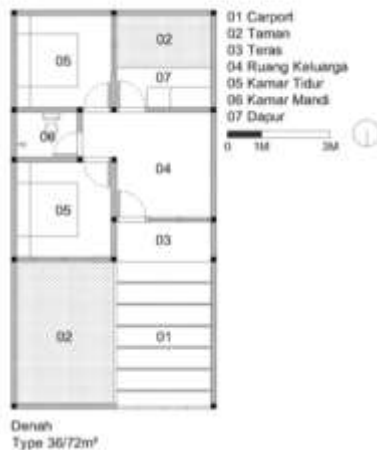
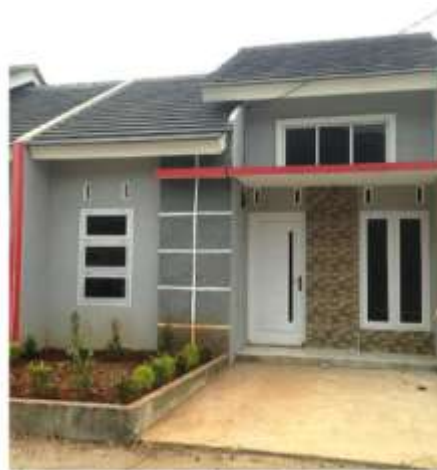
Gambar 7. Rumah Tipe 36/72
Sumber: Peneliti, 2020

Bangunan tipe 36/72 dari segi pencahayaan, penghawaan dan sirkulasi sudah sesuai standard rumah sehat dan Kepmenkes, 1999. Pada area dapur terdapat bukaan yang lebar sehingga pembuangan asap pada area dapur bisa di atasi. Masalah yang timbul pada bangunan tipe 36/72 terletak pada posisi penataan perabot yang kurang baik, penataan meja dan kursi makan kurang ditata dengan baik, sehingga sirkulasi menuju kamar tidur dan kamar mandi menjadi sempit.

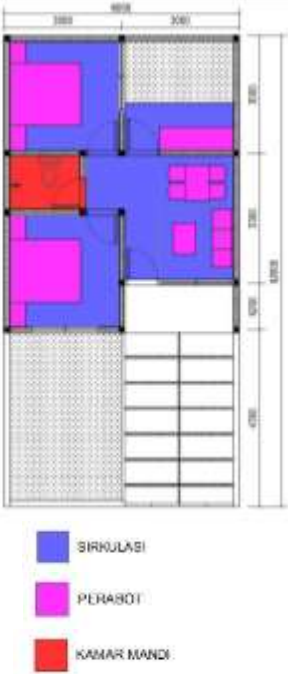
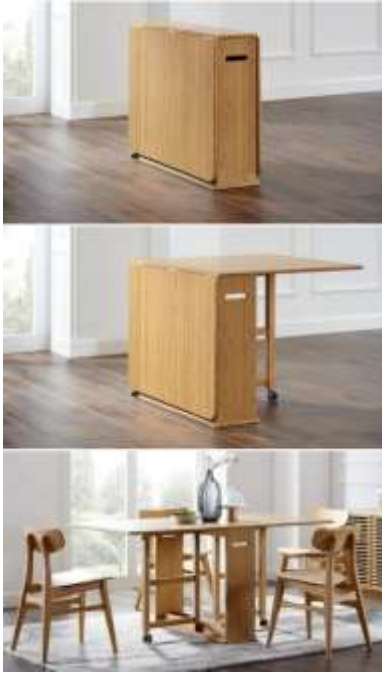
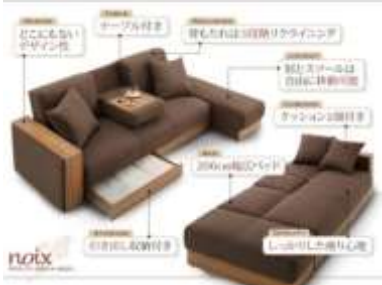
Tabel 10. Konsep Bangunan Tipe 36/72 di DKI Jakarta

<p> ■ SIRKULASI ■ PERABOT ■ KAMAR MANDI </p>

<p>Denah bangunan tipe 36/72 hampir tidak ada perubahan pada bentuk denah, permasalahan terdapat pada penataan perabot, dengan menerapkan konsep <i>compact furniture</i> pada perabot, diharapkan dapat menyelesaikan masalah pada bangunan tipe 36/72 yang menggunakan perabot masif dan tidak fleksibel.</p>

menjadi kurang nyaman. Untuk itu peneliti memberikan saran berupa konsep pada bangunan tipe 36/72 dengan *compact furniture* pada meja makan dan sofa ruang tamu.
