# **ANALISIS PENANGANAN PELESTARIAN BANGUNAN CAGAR BUDAYA SMA KARTINI SEMARANG**

## ***Analysis of Handling Preservation of the Cultural Reserve Buildings at Kartini High School Semarang***

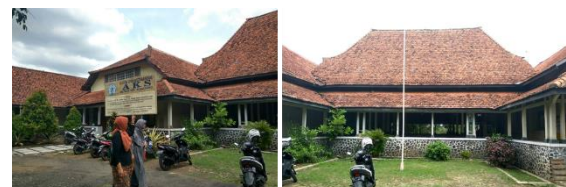
Gambar 3. Bangunan SMA Kartini pada Tahun 2023  
Sumber: Dokumentasi Survey, 2023

Nilai Arkeologisnya mengungkapkan bahwa bangunan tidak mengalami perubahan dalam bentuk fasadnya. Hanya saja terdapat penambahan ruang kelas pada bagian belakang sekolah yang dibangun untuk memenuhi kebutuhan ruang kelas serta berbagai fasilitas lain di sisi barat laut, timur laut, dan barat daya. Beberapa material asli juga sudah
