ANALISIS PENANGANAN PELESTARIAN BANGUNAN CAGAR BUDAYA SMA KARTINI SEMARANG

Analysis of Handling Preservation of the Cultural Reserve Buildings at Kartini High School Semarang

Fitri Dwi Indarti¹

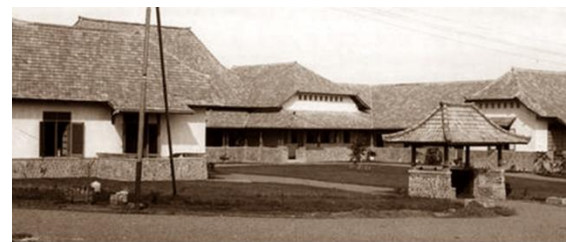
Gambar 2. Bangunan SMA Kartini pada Tahun 1950
Sumber:

Nilai Arkeologisnya mengungkapkan bahwa bangunan tidak mengalami perubahan dalam bentuk fasadnya. Hanya saja terdapat penambahan ruang kelas pada bagian belakang sekolah yang dibangun untuk memenuhi kebutuhan ruang kelas serta berbagai fasilitas lain di sisi barat laut, timur laut, dan barat daya. Beberapa material asli juga sudah
