EVALUASI KONSEP MITIGASI STRUKTURAL BENCANA TSUNAMI DI DESA LAMJAMEE KOTA BANDA ACEH

EVALUATION OF THE CONCEPT OF STRUCTURAL MITIGATION OF TSUNAMI DISASTER IN LAMJAMEE VILLAGE, BANDA ACEH CITY

Sultan Arsyi Fasya¹, Zya Dyena Meutia¹, Meutia¹

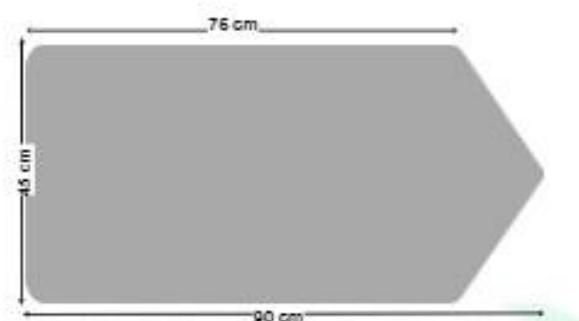
- Berbentuk persegi Panjang dengan salah satu sisinya memiliki sudut lancip seperti anak panah dengan ukuran 90cm x 45cm.
- Untuk rambu tempat kumpul memiliki bentuk persegi Panjang tanpa menggunakan sudut lancip pada salah satu sisinya, memiliki ukuran 90cm x 40cm.
- Setiap sudut harus dibuat tumpul demi keamanan.
- Apabila rambu yang dibuat lebih besar maka ukuran dari rambu tersebut harus proporsional.

Gambar 1. Bentuk dan ukuran rambu evakuasi menunjuk kearah kanan
(Sumber : SNI 7743 : 2011)

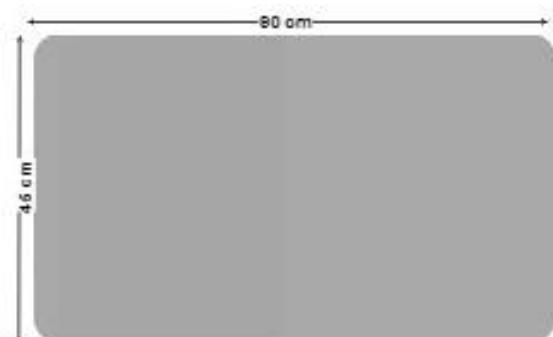
Gambar 2. Bentuk dan ukuran rambu tempat kumpul

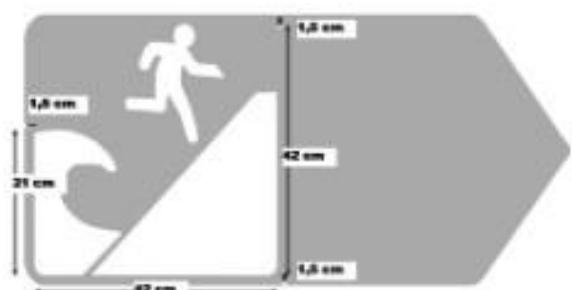
Simbol papan rambu harus berukuran 42cm x 42cm, dengan warna putih dengan tempat yang berada 1,5cm dari sisi luar rambu, untuk tempat kumpul simbol harus berukuran 30cm x 30cm yang ditempatkan sejauh 6 cm pada bagian kiri dan 2cm dari sisi atas rambu, dan pada simbol yang menuju tempat kumpul berupa bangunan atau gedung mempunyai ukuran yang lebih lebar yakni 35cm x 35cm.

Gambar 3. Simbol Mitigasi Tsunami dibagian sisi kiri

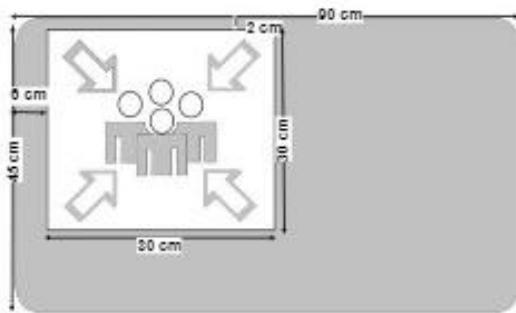
Gambar 4. Simbol Mitigasi Tsunami pada titik kumpul

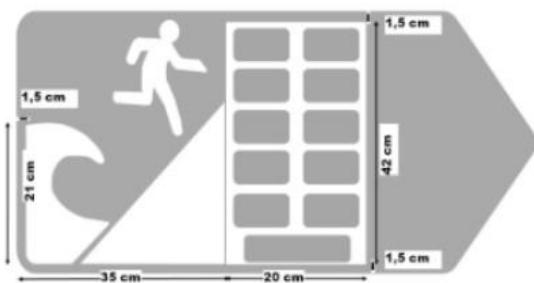
Gambar 5. Simbol rambu mitigasi tsunami berupa bangunan

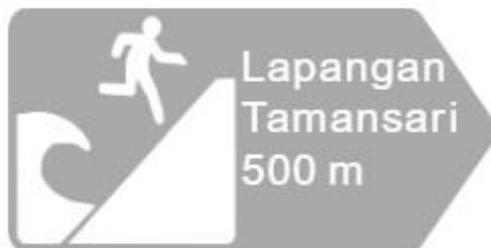
Selain simbol dan ukuran yang harus diperhatikan, keterangan juga ditulis berupa lokasi titik kumpul maupun gedung dan juga jarak tempuh yang harus dicapai, pada keterangan ditulis pula pada sisi anak panah nama tempat serta jarak, keterangan ditulis dengan huruf Arial Bold bewarna putih yang dapat bersinar didalam gelap.

Gambar 6. Contoh Rambu Evakuasi keterangan lengkap dengan simbol serta jarak tempuh menuju titik kumpul.

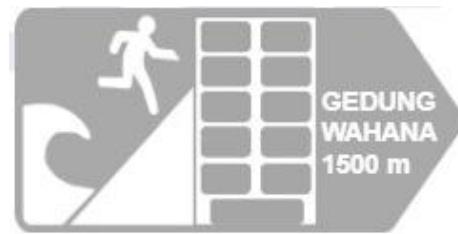
Gambar 7. Contoh Rambu Evakuasi keterangan lengkap dengan simbol serta jarak tempuh menuju titik kumpul berupa bangunan.

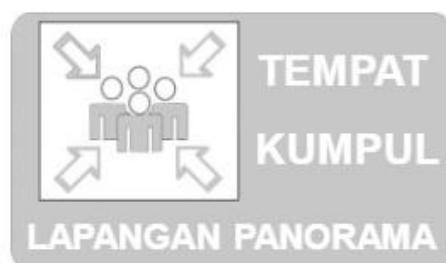
Gambar 8. Contoh Rambu titik kumpul

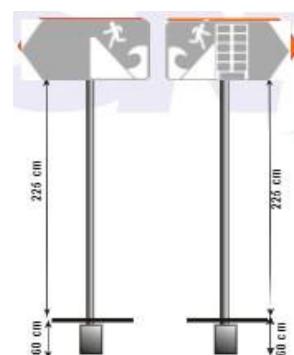
Rambu evakuasi dipasang pada tiang pipa galvanis dengan diameter 40 mm dengan minimum tinggi 225 cm pada bagian atas dan ditanam sedalam 60 cm kedalam tanah, menggunakan konstruksi beton cor, pasir dan besi siku.

Gambar 9. Cara pemasangan Rambu Evakuasi

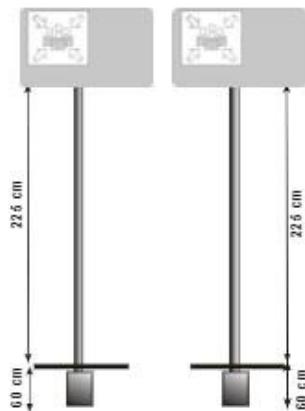
Gambar 10. Cara pemasangan Rambu Evakuasi pada titik kumpul
(Sumber : SNI 7743 : 2011)

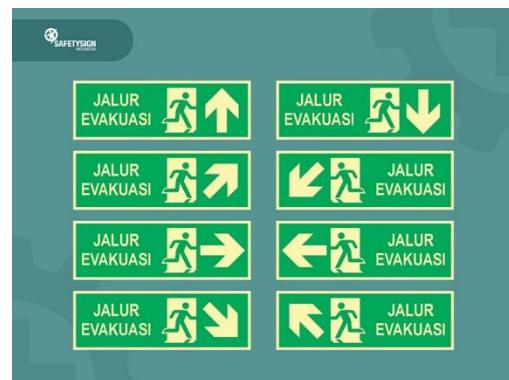
Gambar 11. Rambu Evakuasi
(Sumber : safetysign indonesia, 2020)

tempat evakuasi yang benar dalam waktu cepat. Rambu evakuasi ini memiliki warna dasar putih, *background* warna hijau menyala dengan pictogram berwarna putih. Rambu ini biasanya dipasang di arah menuju pintu keluar, pintu keluar, jalur evakuasi, tangga darurat, arah menuju titik kumpul, dan lokasi titik kumpul.

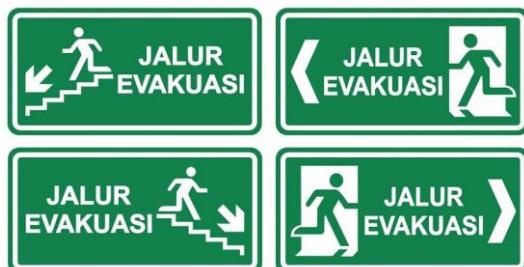
Gambar 12. Jalur Evakuasi
(Sumber : safetysign indonesia, 2020)

Jalur evakuasi adalah jalur penyelamatan yang didesain khusus dengan menghubungkan semua area ke area yang aman sebagai Titik Kumpul penduduk atau masyarakat yang sedang berada di wilayah tersebut. Jalur evakuasi berfungsi untuk mobilisasi penduduk dari ancaman bahaya ke tempat yang lebih aman ketika terjadi bencana.

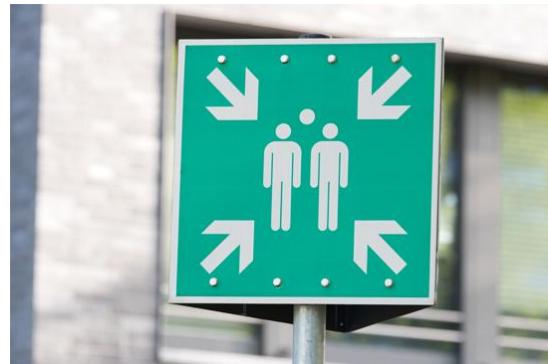
Gambar 14. Titik Kumpul
(Sumber : safetysign indonesia, 2020)

Titik kumpul adalah tempat yang digunakan bagi pengguna bangunan gedung dan pengunjung bangunan gedung untuk berkumpul setelah proses evakuasi. SNI 7743:2011 tersebut menyatakan perancangan dan penyediaan titik kumpul harus memperhatikan :

- 1) Kesesuaian sebagai lokasi akhir yang dituju dalam rute evakuasi
- 2) Keamanan dan kemudahan akses pengguna bangunan gedung dan pengunjung bangunan gedung
- 3) Jarak aman dari bahaya termasuk runtuhan bangunan gedung
- 4) Kemungkinan untuk mampu difungsikan secara komunal oleh para pengguna bangunan gedung dan pengunjung bangunan Gedung.

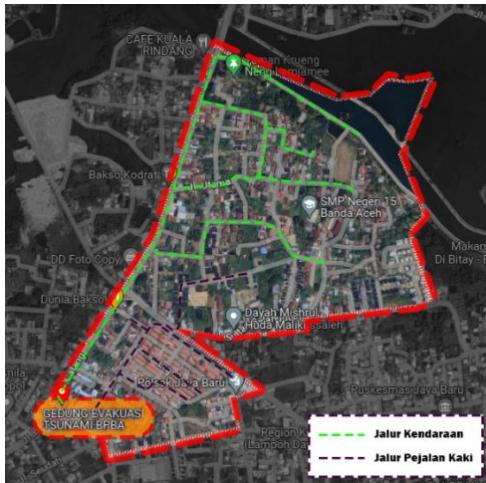
Contoh unsur mitigasi yang sudah terdapat pada jalur adalah tempat evakuasi Desa Lamjamee berupa bangunan mitigasi tsunami yang sudah ada namun belum dimanfaatkan secara maksimal karena bangunan evakuasi sudah rusak. Jarak tempuh yang cukup menghabiskan waktu untuk menevakuasikan diri bila sewaktu-waktu bencana tsunami datang lagi.

Gambar 16. Jalur Evakuasi Desa Lamjamee

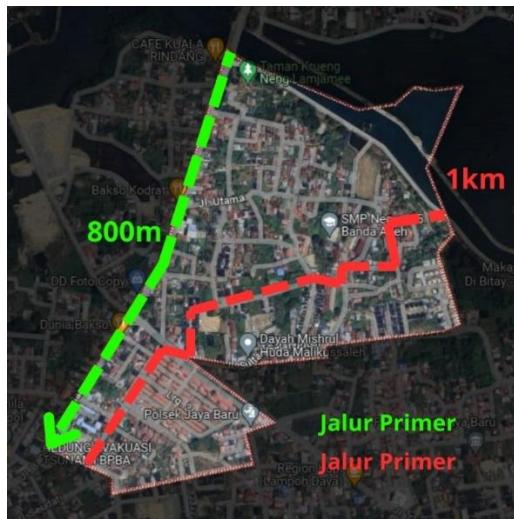
Gambar 18. Gambar Jalur Akses Pada Desa Lamjamee

Keterangan menurut pengguna jenis kendaraan :

- Untuk pengguna sepeda motor dengan kecepatan rata" diatas 40km/jam, kemungkinan akan tiba sekitar 1 - 2 menit perjalanan namun

itu tergantung situasi yang terjadi saat bencana.

- Untuk pejalan kaki dengan kecepatan rata rata 10 km/jam estimasi tiba ke lokasi titik kumpul yaitu sekitar 4 - 6 menit, namun itu dihitung jika dalam kondisi normal, karena perubahan waktu bisa terjadi karena ada faktor lainnya seperti kepadatan jalur, massa tubuh, stamina dan sebagainya.

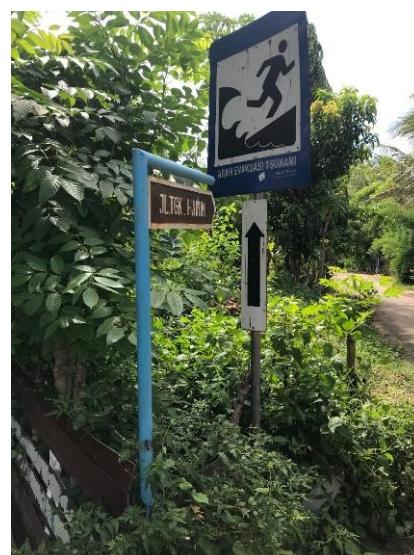
Di sepanjang area jalur evakuasi Desa Lamjamee Kecamatan Jaya Baru sudah tersedia rambu untuk jalur evakuasi yang menjadi penanda bahwa jalur tersebut merupakan jalur evakuasi tsunami, yang berfungsi untuk mempermudah warga sekitar dalam memilih jalur yang akan dilalui.

Gambar 19. Gambar Rambu Evakuasi
(Sumber : Dokumen Pribadi)

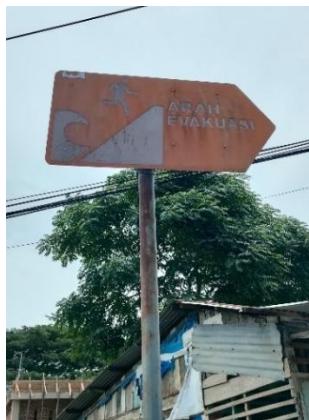
- 1) Ada tiga warna rambu evakuasi, yaitu warna oren dari Lembaga BNPB total ada 6 titik lokasi , biru dari Lembaga BSN total ada 7 titik Lokasi dan hijau dari Lembaga BPBD total ada 7 titik lokasi.
- 2) Ukuran standar rambu evakuasi berwarna oren sudah sesuai dengan standar SNI 7743 : 2011, untuk rambu hijau dan biru belum sesuai standar. sesuai dengan data lapangan ukuran untuk rambu bewarna hijau yaitu, 25cm x 90cm (tidak memenuhi standar) dan biru 95cm x 45cm (tidak memenuhi standar).

Gambar 20. Gambar Rambu Evakuasi Berwarna Oranye
(Sumber: Dokumentasi Pribadi)

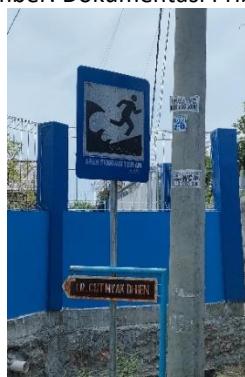
Gambar 21. Gambar Rambu Evakuasi Berwarna Biru
(Sumber: Dokumentasi Pribadi)

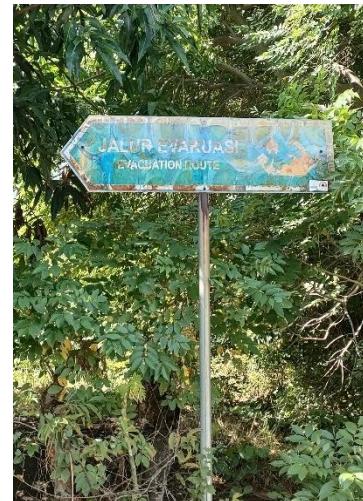
Gambar 22. Gambar Rambu Evakuasi Bewarna Hijau
(Sumber:Dokumentasi Pribadi)

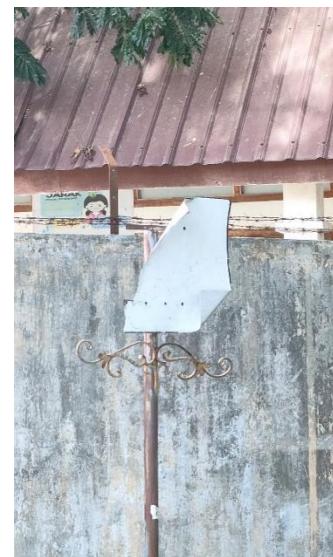
- 3) Rambu Evakuasi banyak yang sudah mengalami kerusakan, simbol tulisan dan warna pada rambu evakuasi sudah tidak dapat dilihat dan tidak terdapat jarak pada rambu evakuasi.

Gambar 23. Gambar Rambu Evakuasi Yang Rusak
(Sumber: Dokumentasi Pribadi)

Pada jalur evakuasi terdapat beberapa rambu yang mengalami pengerasakan yang dapat terlihat, seperti symbol yang memudar, karatan , dan juga kerusakan yang diakibatkan oleh angin ataupun factor lainnya, sehingga membuat rambu pada beberapa tempat menjadi sedikit kurang terlihat, namun desa mengupayakan yang terbaik untuk membuat rambu rambu tersebut masih dapat terlihat seperti membersih area yang diduduki oleh rambu evakuasi yang tertutup oleh Semak belukar, dan berbagai metode pembersihan lainnya.

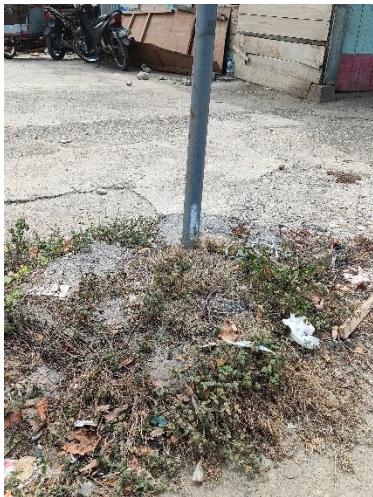
- 4) Untuk sudut rambu evakuasi berwarna oren dan biru sudah memenuhi standar. Bahan yang digunakan untuk tiang adalah bahan yang tahan air dan karat.Penanaman menggunakan sister cor coran.

Gambar 24. Gambar Tiang Rambu Evakuasi
(Sumber: Dokumentasi Pribadi)

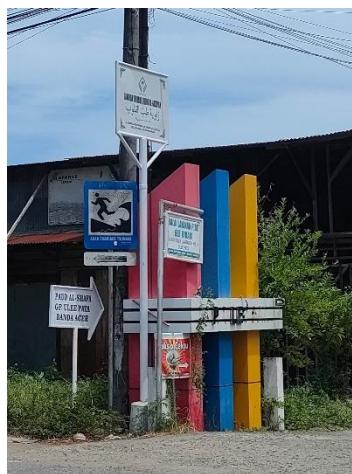
- 5) Ukuran rambu titik kumpul 45x90 cm, serta symbol ukuran 30x30cm serta keterangan yang ada sudah sesuai dengan standar yang berlaku.
- 6) Ditempatkan pada tempat tempat yang mudah dilihat.

Gambar 25. Perletakan Gambar Rambu Evakuasi
(Sumber: Dokumentasi Pribadi)

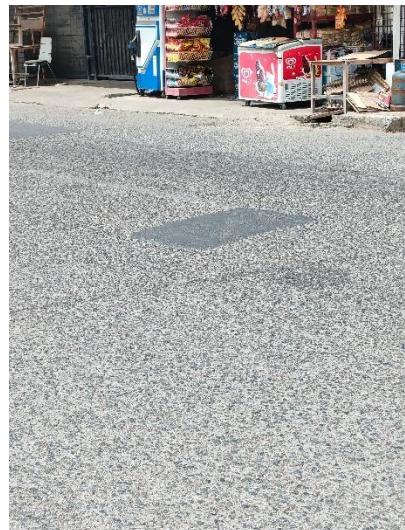
- 2) Masalah hambatan terkendala dengan lubang pada Sebagian jalan sekunder, namun pada jalan primer lubang tersebut Sebagian besar berhasil diatasi dengan penambalan jalan.

Gambar 26. Gambar Penambalan Jalan
(Sumber: Dokumentasi Pribadi)

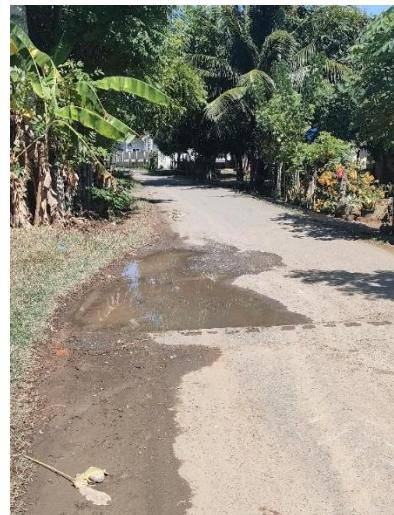
Gambar 27. Gambar Jalanan Berlubang
(Sumber: Dokumentasi Pribadi)

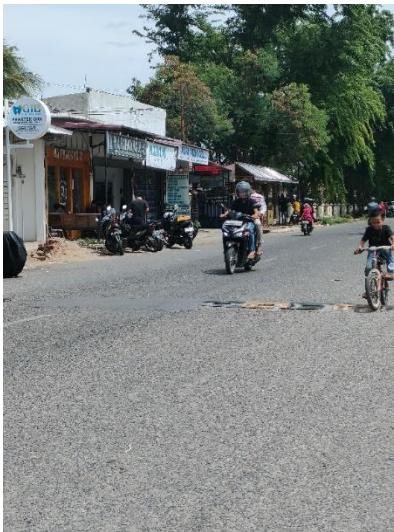
Gambar 28. Gambar Polisi Tidur
(Sumber: Dokumentasi Pribadi)

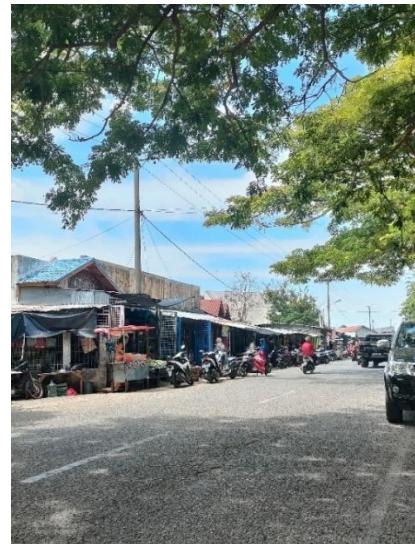
Gambar 30. Gambar Pedagang Yang Berada
Disepanjang Jalur Evakuasi
(Sumber: Dokumentasi Pribadi)

- 3) Pedagang masih eksis berdagang pada jalur evakuasi terutama pada jalur evakuasi terutama pada jalur evakuasi primer yang perlu sangat diperhatikan.

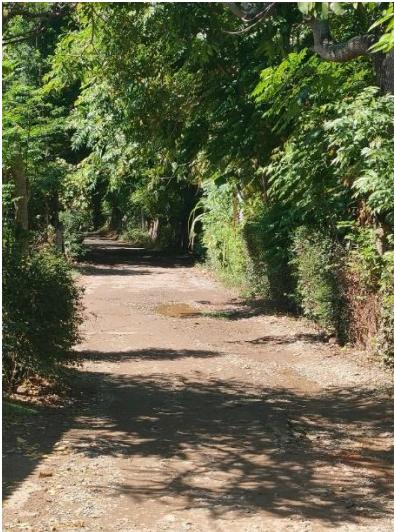
Gambar 29. Gambar Jalanan Berlubang
(Sumber: Dokumentasi Pribadi)

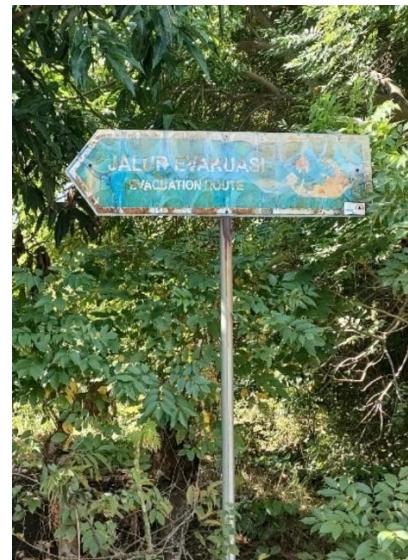
- 1) Jalur primer memiliki ukuran 9,18 meter dan Jalur sekunder memiliki ukuran rata-rata 6,8 meter – 7,2 meter.

- 4) Jalur pejalan kaki yang ada terpisah dengan jalur primer, namun pada Sebagian jalur primer memiliki akses trotoar bagi pejalan kaki.
- 5) Jalur primer sudah dilakukan pengerasan, namun pada beberapa tempat bermasalah pada jalur skunder, pengerasan yang dilakukan mulai mengalami kerusakan.

Gambar 31. Gambar Jalur Evakuasi
(Sumber : Dokumen Pribadi)

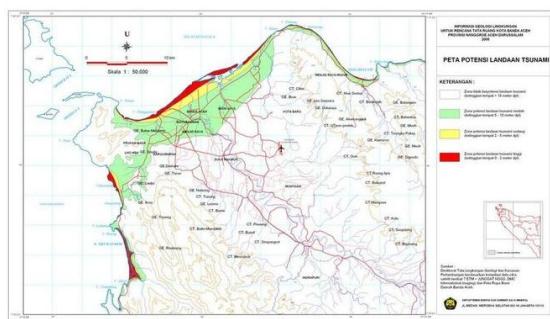
Papan peta juga tidak tersedia pada jalur evakuasi. Merujuk pada kriteria jalur evakuasi seharusnya sebuah jalur evakuasi memiliki setidaknya satu papan peta yang berada di area yang mudah dilihat oleh semua orang. Seharusnya pada jalur evakuasi di lengkapi dengan papan peta yang berisi simbol-simbol yang menjelaskan titik kumpul yang memudahkan orang-orang untuk melihat informasi yang tertera dalam papan peta. Di sepanjang jalur evakuasi di Pantai Pelangi tidak ada satupun papan peta yang menunjukkan informasi mengenai jalur evakuasi tersebut.

Gambar 32. Gambar Papan Peta Aceh Besar

Sesuai dengan papan peta tsunami Aceh Besar, yang berisi informasi penting tentang prosedur evakuasi tsunami, Desa Lamjamee juga harus memiliki papan peta tsunami serupa. Ini akan memungkinkan pengunjung dan orang-orang yang menggunakan jalur evakuasi Desa Lamjamee untuk mengetahui informasi tentang prosedur evakuasi tsunami dan peta evakuasi tsunami yang tertera di papan tersebut.

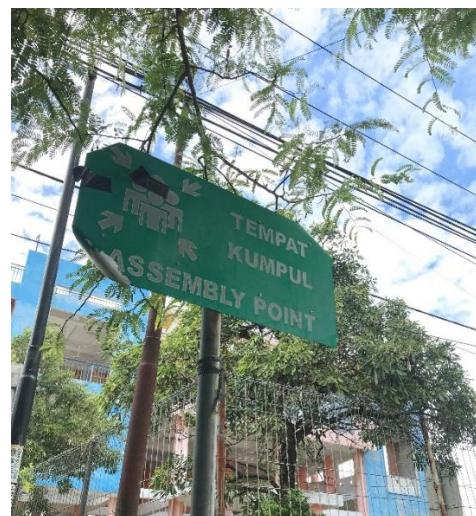
Jarak terjauh lokasi titik kumpul untuk seluruh kawasan desa lamjame berkisar 800 m - 1km jika dihitung menggunakan google maps, kemudian pada area titik kumpul berbatasan dengan 3 desa

Gambar 33. Gambar Rambu Titik Kumpul
(Sumber : Dokumentasi Pribadi)

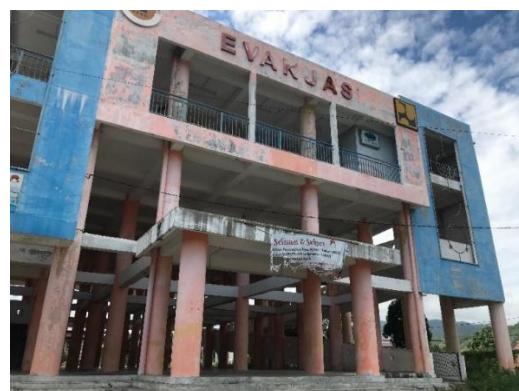
Gambar 34. Tempat Evakuasi
(Sumber : Dokumentasi Pribadi)
