PENERAPAN METODE *SCENIC BEAUTY ESTIMATION* (SBE) DALAM PENILAIAN ESTETIKA JALUR PEDESTRIAN JENDRAL AHMAD YANI, BEKASI

Application of Scenic Beauty Estimation (SBE) Method in Aesthetic Assessment of Ahmad Yani Pedestrian Path, Bekasi

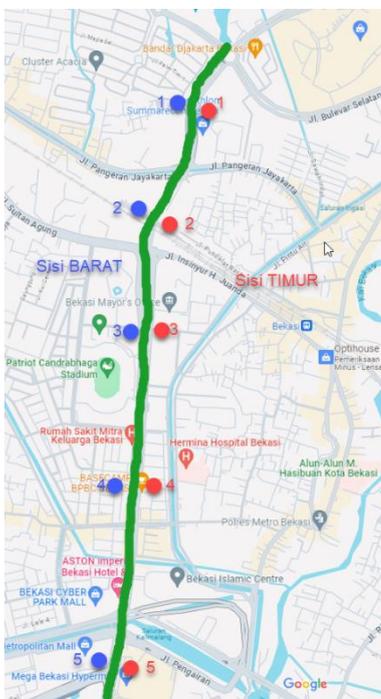
Mengingat penelitian koridor jalan Jend. Ahmad Yani sampai Jalan Bulevar Ahmad Yani, sekitar mencapai +/- 3 km, maka peneliti memisahkan menjadi 2 sisi, yaitu sisi barat dan sisi timur. Setiap sisi (Timur dan Barat) ditentukan 5 titik pemotretan sepanjang jalur pedestrian ini dengan pengambilan *view* menghadap utara dan selatan di setiap titik-titik pemotretan tadi. Dengan tetap memperhatikan kaidah-kaidah fotografi dengan memperhatikan proporsi dan dominasi kelengkapan *Street Furniture* dijalur pedestrian di Bekasi. Jumlah foto yang diambil dalam pemotretan sebanyak 5 view disetiap titik yang sudah ditentukan sebelum pemotretan tanggal 21 Desember 2023 antara pukul 15.30 hingga pukul 17.00 WIB.

Gambar 1. Titik Pemotretan Jalan Jendral Ahmad Yani, Bekasi
Sumber: Google Maps

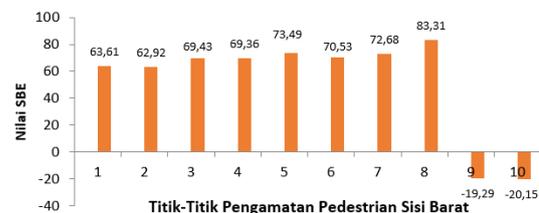
Gambar 2. Nilai SBE Pedestrian Sisi Barat

Estetika jalur pedestrian jalan Jend. A. Yani, Bekasi berkisar antara -20,15 hingga 83,31 untuk sisi barat, sedangkan untuk sisi timur berkisar antara -30,64 hingga 86,75. Berdasarkan penilaian tersebut dapat dilihat bahwa *view* lansekap dengan nilai tertinggi untuk sisi barat adalah 83,314 dan nilai terendah adalah -20,15, sedangkan untuk sisi timur nilai *view* lansekap tertinggi adalah 86,75 dan nilai terendah adalah -30,64.

Untuk sisi Barat *view* lansekap 8 dengan nilai tertinggi 83,31. Dalam *view* lansekap tersebut dapat dilihat kelengkapan *street furniture*, seperti bangku untuk pejalan kaki yang ingin beristirahat, elemen vegetasi pohon peneduh untuk menurunkan suhu sekitar, tanaman perdu sebagai pembatas antara jalan raya dengan pedestrian itu sendiri.

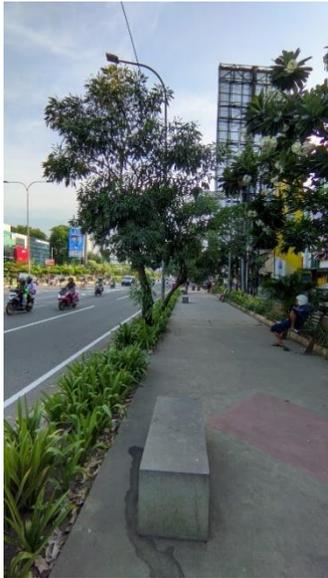
Gambar 3. Lanskap 8 Sisi Barat
Sumber: Dokumentasi peneliti

Menurut responden lebar jalur pedestrian juga memberikan kesan luas dan tidak silau saat berjalan karena berwarna abu-abu serta material *finishing* yang tidak licin.

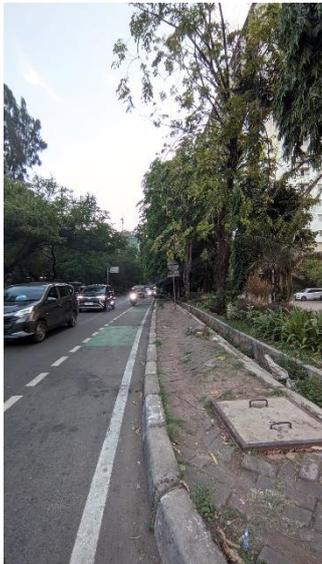
Gambar 4. Lanskap 10 Sisi Barat
Sumber: Dokumentasi peneliti

View lansekap 10 dinilai responden memiliki nilai terendah -20,15. Dalam *view* tersebut dapat dilihat tidak ada *street furniture* seperti bangku untuk beristirahat orang yang berjalan, tidak ada *bollards* sebagai pelindung pejalan kaki dari kendaraan di jalan raya, elemen vegetasi dapat dikatakan tidak ada di sepanjang jalur pedestrian ini. Lebar pedestrian yang tidak cukup untuk orang yang berpapasan ketika berjalan serta material *finishing* yang bergelombang dikarenakan batu *conblock* sudah banyak yang rusak.

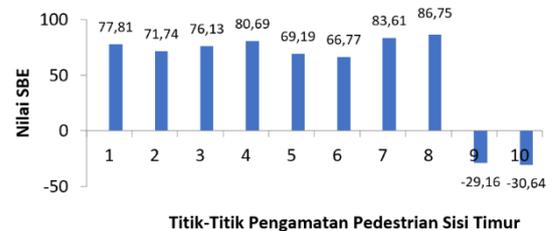
Gambar 5. Nilai SBE Pedestrian Sisi Timur
Sumber: Hasil analisa peneliti

Sedangkan untuk Sisi Timur lansekap 8 memiliki nilai tertinggi sebesar 86,75. Dalam *view* lansekap tersebut dapat dilihat dari kelengkapan *street furniture* sudah cukup lengkap seperti bangku taman untuk para pejalan kaki yang ingin beristirahat, *sign* petunjuk bersepeda walaupun terhalang oleh rimbunnya pohon, elemen vegetasi seperti pot yang diletakkan di sisi luar jalur pedestrian menambah keindahan pemandangan serta adanya pohon peneduh untuk menurunkan suhu sekitar. Di samping itu tanaman perdu sebagai

pembatas antara jalan raya dengan pedestrian itu sendiri. Dan tidak lupa adanya jalur petunjuk untuk penyandang disabilitas menambah kelengkapan *street furniture* pada pemandangan jalur pedestrian tersebut.

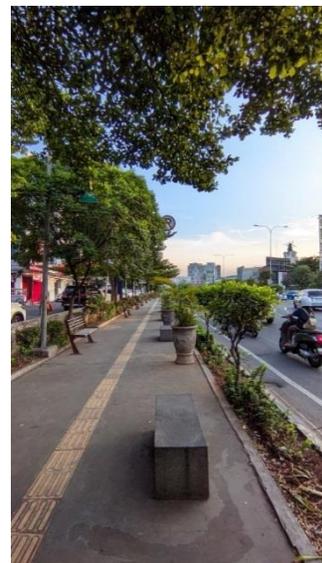
Gambar 6. Lanskap 8 Sisi Timur
Sumber: Dokumentasi peneliti

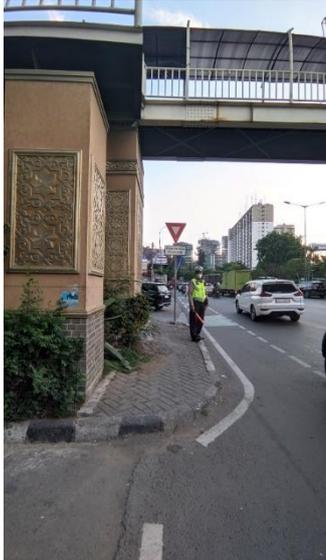
Gambar 7. Lansekap 10 Sisi Timur
Sumber: Dokumentasi peneliti

Untuk nilai terendah di sisi sebelah timur responden memilih *view* lansekap 10. Hal ini dapat dilihat tidak adanya kelengkapan *street furniture*, seperti: lampu dan bangku taman. Untuk pengaman antara pejalan kaki dan kendaraan bermotor juga tidak ada (*bollards*), vegetasi tanaman juga tidak terlihat dalam *view* lansekap tersebut.
