STUDI FASILITAS PENYANDANG DISABILITAS DI AREA *OUTDOOR* UNIVERSITAS TANRI ABENG

Program Studi Arsitektur Universitas Tanri Abeng^{1,2,3,4}

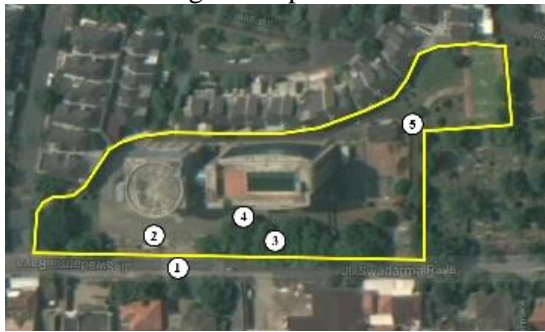
Gambar 1. Denah Universitas Tanri Abeng
(Sumber: <https://www.google.com/maps/place/TANRI+ABENG+UNIVERSITY>)

Penjelasan gambar:

1. Gerbang utama entrance

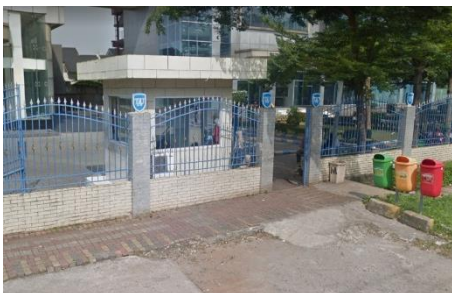
Gambar 2. Gerbang utama *entrance*
(Sumber: Dokumentasi pribadi)

NO.	JENIS FASILITAS	ANALISA HASIL PENELITIAN		
		PERSYARATAN	KONDISI EKSISTING	KESIMPULAN
1.	Gerbang utama entrance Berdasarkan hasil pengukuran, lebar pagar pintu masuk yang tersedia di Universitas Tanri Abeng sudah memenuhi standar acuan yaitu mempunyai lebar 1,2 m atau 120 cm. Namun, ada beberapa persyaratan lain yang berkaitan dengan fasilitas ini yaitu jalur pedestriannya. Persyaratan tersebut diantaranya;

a. Permukaan	Permukaan jalan harus stabil, kuat, tahan cuaca, bertekstur halus tetapi tidak licin. Hindari sambungan atau gundukan pada permukaan, walaupun terpaksa ada, tingginya harus tidak lebih dari 1,25 cm. [3]	Jalur pedestrian menggunakan <i>paving block</i> .	Hal tersebut dapat dikatakan aman, karena permukaan bertekstur dan tidak licin.

b. Perawatan	Perawatan dibutuhkan untuk mengurangi kemungkinan terjadinya kecelakaan. [3]	Menunjukkan kondisi yang sudah tidak terawat, khususnya di bagian depan area pagar (diluar lokasi kampus). Permukaan pedestrian di area tersebut sudah tidak rata sehingga menimbulkan gundukan pada permukaan yang tingginya lebih dari 1,25 cm.	Hal tersebut tentunya akan mempersulit penyandang disabilitas untuk mengakses pagar pintu masuk tersebut.

2. Sebaiknya disediakan *ramp* di area pintu masuk gedung rektorat dan area pedestrian menuju lapangan olahraga agar peyandang disabilitas dapat mengakses area tersebut secara mandiri.
3. Sebaiknya dilakukan juga perawatan secara rutin pada setiap fasilitas yang ada sehingga dapat mendukung penyandang disabilitas untuk menggunakannya secara mudah dan aman.

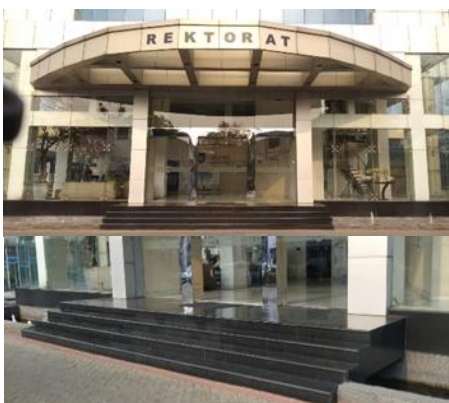
2. Pintu masuk gedung rektorat

Gambar 3. Pintu masuk Gedung Rektorat
(Sumber: Dokumentasi pribadi)

NO.	JENIS FASILITAS	ANALISA HASIL PENELITIAN		
		PERSYARATAN	KONDISI EKSISTING	KESIMPULAN
4.	Pintu masuk gedung rektorat	Sebuah bangunan diharuskan untuk dapat menyediakan <i>ramp</i> sebagai akses penyandang disabilitas untuk masuk ke gedung tersebut. [3]	Tidak adanya akses <i>ramp</i> untuk masuk/keluar gedung rektorat.	Hal tersebut tentunya dapat menghambat penyandang disabilitas untuk mengakses gedung tersebut.
5.	Akses masuk lapangan futsal	Akses masuk yang dimaksud adalah lapangan olahraga. Berdasarkan hasil pengamatan, hasil analisa pada fasilitas ini adalah sebagai berikut:		
		Bentuk akses yang dapat ditempuh oleh penyandang disabilitas adalah berupa <i>ramp</i> . [3]	Akses pedestrian menuju lapangan dipisahkan oleh tangga dan tidak ada <i>ramp</i> .	Penyandang disabilitas akan kesulitan mengakses lapangan.

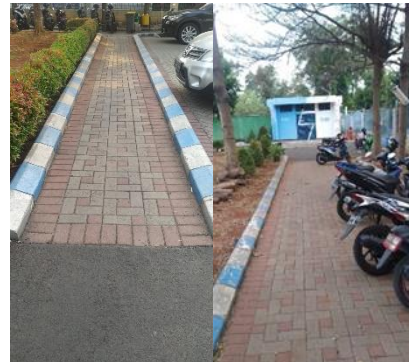
3. Gerbang masuk ke parkir dan ke jalur pedestrian

Gambar 4. Gerbang masuk ke parkir dan ke jalur pedestrian
(Sumber: Dokumentasi pribadi)

2.	Akses masuk parkir Akses masuk parkir yang kami analisa adalah area parkir dibagian depan gedung perkuliahan. Hasil analisisnya adalah sebagai berikut:			
		Area parkir diharuskan untuk membuat gambar simbol penyandang disabilitas diarea perkerasan lahan parkir. [3]	Aksesibilitas disabilitas tuna daksa yang akan menuju area tersebut sudah terfasilitasi oleh jalur pedestrian. Dimensi jalur pedestrian yang ada saat ini pun sudah sesuai dengan standar acuan, baik lebar jalur maupun dimensi kanstin (tepi pengamannya). Yang perlu dikritisi dari area parkir ini adalah tidak adanya simbol penyandang disabilitas pada permukaan perkerasan lahan parkir.	Tidak adanya simbol penyandang disabilitas pada area parkir yang dimaksud, dapat memungkinkan orang lain untuk menempati tempat parkir tersebut tanpa mengetahui bahwa area parkir tersebut merupakan area prioritas dan terbatas untuk disabilitas.

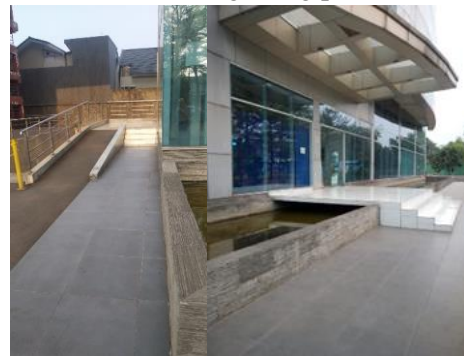
4. Pintu masuk ke gedung perkuliahan

Gambar 5. Pintu masuk ke gedung perkuliahan
(Sumber: Dokumentasi pribadi)

3.	Pintu masuk gedung perkuliahan Akses masuk gedung perkuliahan yang kami analisa yaitu berupa <i>ramp</i> yang terletak di samping gedung perkuliahan. Berdasarkan perbandingan data pengukuran dan data acuan, hasilnya menunjukkan bahwa secara umum <i>ramp</i> eksisting sudah sesuai dengan ketentuan didalam standar acuan. Namun, ada beberapa poin yang kurang sesuai yaitu sebagai berikut:			
		Kemiringan <i>ramp</i> yaitu 6 derajat untuk <i>ramp</i> yang terletak di luar bangunan. Pegangan rambat atau <i>handrail</i> diharuskan mempunyai tinggi 65-80cm. [3]	Kemiringan <i>ramp</i> eksisting yaitu 7 derajat. Tinggi pegangan rambatnya 100 cm dengan posisi berada diatas kanstin yang mempunyai ketinggian 20 cm. Sehingga total tinggi pegangan rambatnya adalah 120 cm.	Perbandingan data tersebut tentunya sangat signifikan. Maka dapat dipastikan bahwa hal tersebut akan mengganggu kenyamanan penggunaannya, yaitu penyandang disabilitas karena ketidaksesuaian ukuran tersebut.

1. Sebaiknya terdapat kanstin di area teras bagian depan gedung perkuliahan agar penyandang disabilitas dapat menggunakan area tersebut secara aman. Mengacu pada standar Permen PU Nomor 30 Tahun 2006, persyaratan perancangan kanstinnya yaitu tinggi minimum 10 cm dan lebar minimum 15 cm.

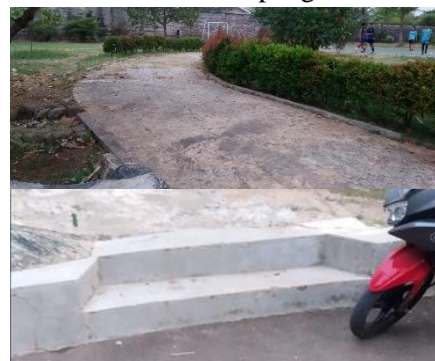
5. Akses masuk ke lapangan futsal

Gambar 6. Akses masuk ke lapangan futsal
(Sumber: Dokumentasi pribadi)
